О ПРИЧИНАХ АВАРИЙ КРАНОВ В СТРОИТЕЛЬСТВЕ

РАШИД КУРДКО РИДХА, студент, (Ирак)

В статье рассматриваются некоторые аварии башенных и автомобильных кранов, и проводится анализ причин этих аварий.

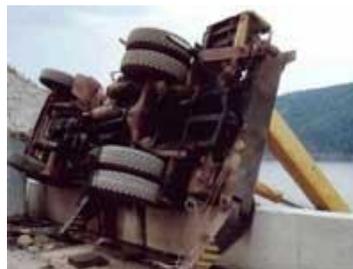
Рис. 2.

5) В 2006 году произошла авария автомобильного крана КС-3571-1 с несчастным случаем в «Гидропромжилстрой» (Башкортостан). В день аварии было начато возведение перекрытия кабельного канала возле здания Юмагузинской ГЭС с применением автокрана. Было необходимо убрать с дороги металлические будки и компрессорную станцию, которые мешали асфальтировать оставшийся участок дороги, и поставить их на уже забетонированный участок дороги, со стороны скалы. Работу выполняли не обученные работе

с краном рабочие. Автокран был установлен вплотную к компрессорной станции. Строповка компрессорной станции проводилась за четыре петли на ее крыше, что привело к асимметричному расположению центра тяжести груза (из-за отдельно стоящего на раме ресивера). В положении наименьшей устойчивости кран опрокинулся на железобетонный парапет дороги (рис. 2), и компрессорная станция упала на площадку замещения скалы правого борта подводного канала паводкового водосброса, находившегося на 4 м ниже уровня дороги.
