**ТИПОВЫЕ СХЕМЫ РАЗРУШЕНИЯ И КРИТЕРИИ
НОРМИРОВАНИЯ ПРЕДЕЛЬНЫХ СОСТОЯНИЙ ПО
РЕЗУЛЬТАТАМ ОБСЛЕДОВАНИЯ СБОРНЫХ
ЖЕЛЕЗОБЕТОННЫХ ПЛИТ ДОРОЖНЫХ ПОКРЫТИЙ**

П.К. КУЗЬМИН, соискатель,
ООО «Промтехэкспертиза», e-mail: KuzminPK@mail.ru.

Статья содержит результаты обследования автором состояние сборных железобетонных плит покрытий на разных участках дорог после длительного (более 20 лет) срока эксплуатации. Определено влияние на трещиностойкость времени эксплуатации, характер и накопление повреждений после длительного срока воздействия технологических, техногенных, климатических факторов.

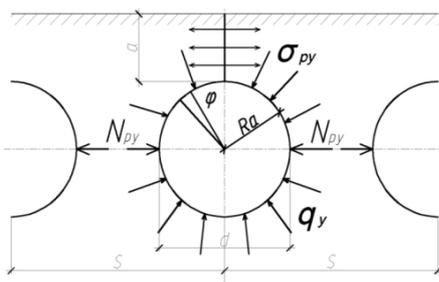
Рис. 1. Схема образования усадочных напряжений в фибровом сечении защитного слоя бетона

На рис.1. представлена расчетная схема напряженно-деформированного состояния фибрового сечения вокруг арматуры, где q - усадочное напряжение на поверхности арматуры, N_{py} - равнодействующая горизонтальной проекции, a - высота защитного слоя, R_a -радиус арматуры, S -расстояние между стержнями арматуры, (σ_{py}) - напряжение растяжения в расчетном сечении.

Величина растягивающего усилия, воспринимаемого сечением защитного слоя определяется из условия:

$$N_{py} = \int_0^{2\pi} q \cdot \sin p \cdot dp = q \cdot 2r_a \quad (13)$$

$$\sigma_{py} = \frac{q \cdot d}{a} \quad (14)$$

Условием образованию усадочной трещины будет:

$$\sigma_{py} \leq [R_{br}] \quad (15)$$

Где R_{br} - предельное сопротивление бетона поверхностного слоя на осевое растяжение. Не трудно видеть, что оно зависит только от диаметра арматуры и величины и качества бетона защитного слоя.

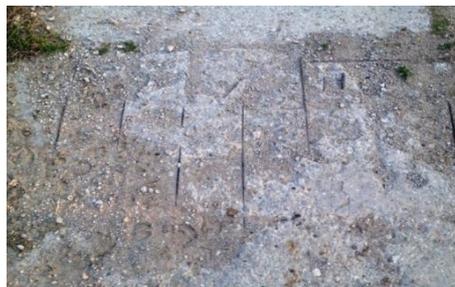
Рис. 2. Образование усадочных трещин в зоне арматуры

Начальные микроразрывы и полости на поверхности плиты опасны, поскольку являются проводниками вглубь влаги и агрессивных химических реагентов, которые в случае замерзания приводят к разрушению растворной составляющей поверхностного слоя в виде шелушения. При наличии арматуры усадочные напряжения сосредотачиваются вокруг и вдоль

арматурных стержней, препятствующих равномерному развитию деформации.

На рис. 2. представлена общая картина разрушения поверхностного слоя от усадки.

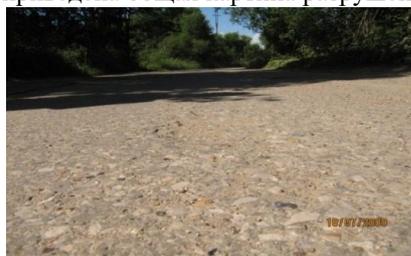
Рис. 3. Разрушение поверхностного слоя сборных ж/б плит

К климатическим факторам воздействия следует отнести влияние физической усадки связанное с деформациями, вызванными неравномерным распределением влажности по высоте сечения. Измерениями установлен крайне неравномерный характер распределения ее величины по высоте сечения плит: от 7.4 % на поверхности до 3.3 % в нижнем сечении при влажном состоянии. И от 2.7 % на поверхности до 4.6 % при высыхании. Более интенсивная физическая усадка при высыхании вызывает появление растягивающих напряжений. Водонасыщение создает противоположный эффект. Превышение влажности на периферии не только снижает начальные растягивающие напряжения но, при определенных условиях может вызвать некоторое обжатие поверхностного слоя бетона. На рис.3 и рис.4 приведена общая картина разрушения поверхностного слоя.

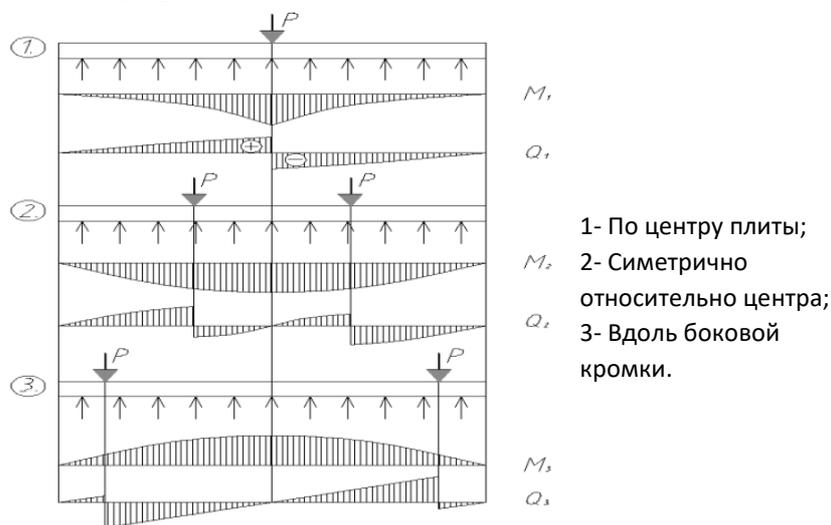
Рис. 5. Расчетные схемы распределения эпюр моментов и поперечных сил для разных случаев положения колес движения

Для системного изложения результатов обследования случаев силовых разрушений плит на рис.5. приведены эпюры моментов и поперечных сил для различных случаев расположения колес движению, в зависимости от расстояния до обочины.

В первом и втором случаях трещинообразование и разрушение по нормальному сечению от действия изгибающего момента, в третьем- при движении вдоль обочины, от совместного действия изгибающего момента и поперечной силы. Для иллюстрации схемы Рис 6 приведена фотография динамики появления и раскрытия трещин в процессе испытания опытного участка покрытий на нижней поверхности сборных железобетонных плит типа ПАГ 14, динамика их развития в зависимости от числа проходов установки ИУ-70, выполненные в ЦНИИ-26.

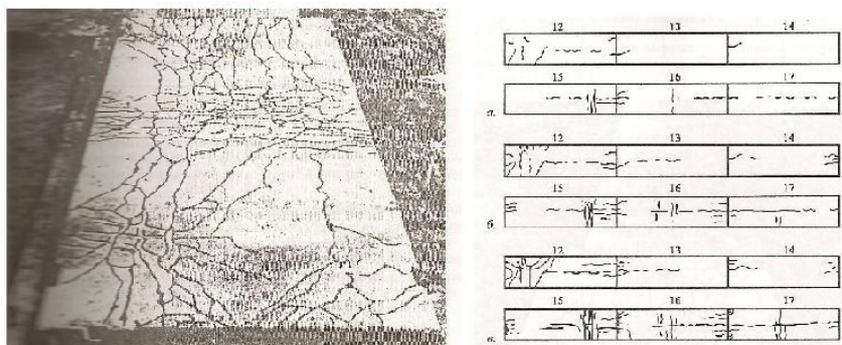
Рис 6. а. Образование трещин от действия подвижной нагрузки на нижней поверхности

б. Схема развития трещин

Испытания показали, что в процессе приложения многократно повторяющейся нагрузки вначале появляются поперечные трещины, от действия максимального изгибающего момента, а только потом продольные.

По направлению и интенсивности распределения трещин в зависимости от числа проходов можно выделить 2 основные группы трещин; поперечные и продольные трещины от действия изгибающего момента и трещины от совместного действия изгибающего момента и поперечной силы.

Динамика появления и раскрытия трещин в процессе увеличения числа проходов показывает, что остаточные трещины и прогибы, а следовательно и потеря напряжения в арматуре происходит уже в начальной стадии эксплуатации дороги (после 500 проходов). Этот результат чрезвычайно важен в сравнительном анализе технико-экономической эффективности предварительно напряженных и не напряженных плит, в результате которого сделан вывод, что предварительное напряжение не дает существенного преимущества.

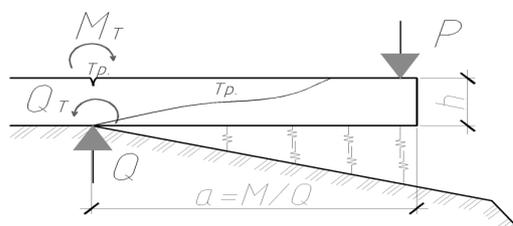
Рис.7. Расчетная схема

На Рис. 7 представлена расчетная схема в виде консольной плиты свисающей над слоем разуплотненного грунта основания вследствие развития деформации ползучести грунта в сторону откоса обочины. Одним из примеров такого разрушения является облом плит.

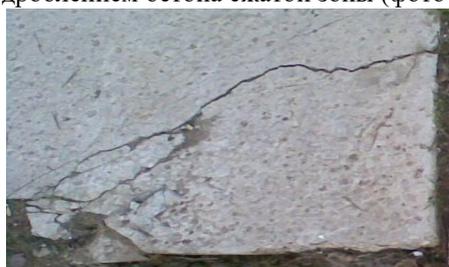
Облом углов плит. Причиной разрушения является действие обратного изгибающего момента, когда напряжение в верхней, растянутой зоне бетона превышает предельное растяжение при изгибе. Характерно для неармированного сечения при движении вдоль обочины и по диагонали при наезде транспортного средства на угол плиты (фото рис.8.)

Рис. 8. Характер разрушения от совместного действия момента и поперечных сил.

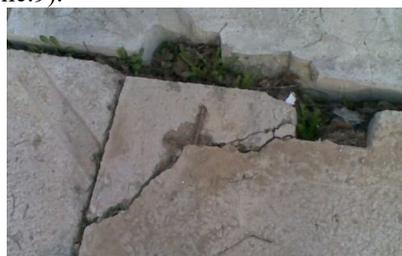
- вымывание и просадка грунта в узловых соединениях и примыканиях боковых граней плит, приводящее к образованию прослоек между плитой и основанию;
- превышение нагрузки, носящее, как правило динамический характер при наезде колеса на выступающие грани предельного сопротивления бетона;
- отсутствие армирования краевых граней плит способного воспринимать скалывающие напряжения от действия поперечных сил.

Разрушение от действия поперечной силы сопровождающиеся раздроблением бетона сжатой зоны (фото рис.9).

Рис.9. Срез кромки боковой поверхности
